Ekspertyza techniczna obiektów: budynku przystani i sceny wraz z zadaszeniem

Adres: OSIR Skałka w Świętochłowicach
Zleceniodawca: Urząd Miejski w Świętochłowicach

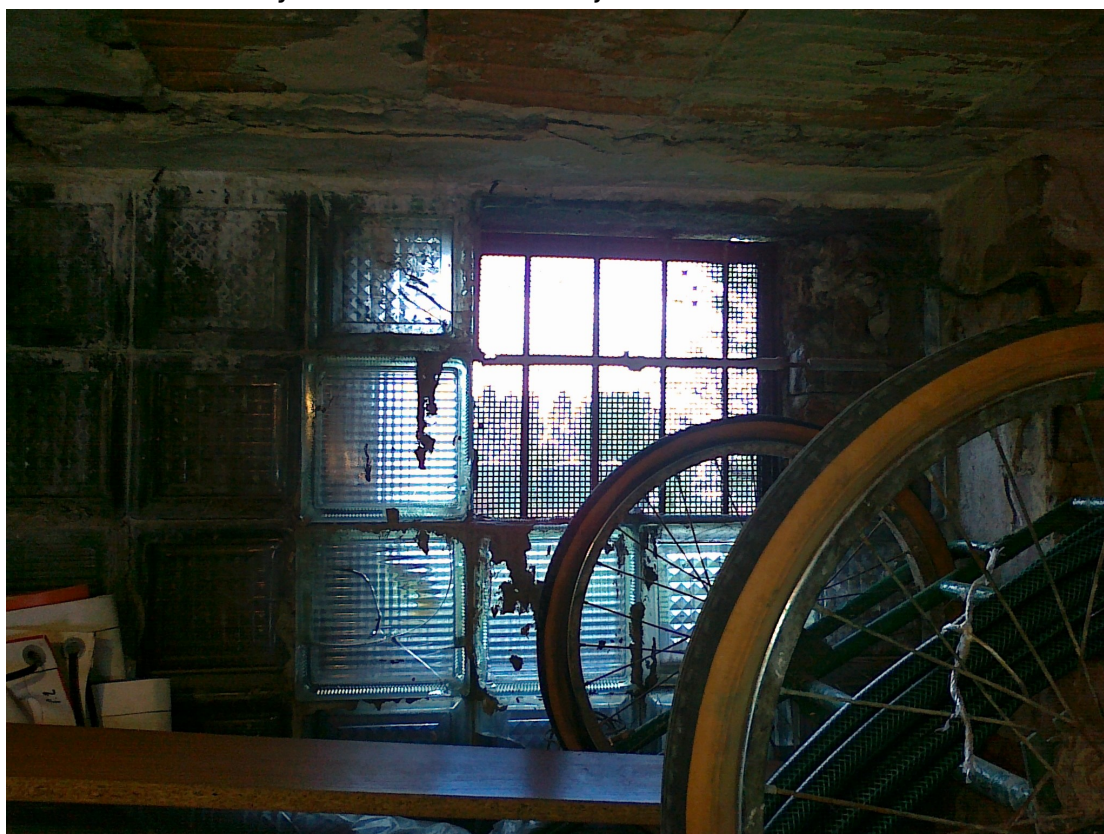
temperaturze) powodują cykliczne przemarzanie i rozsadzanie lub odspojenia elementów ceramicznych stropu, tynków i ścian. Na zdjęciach poniżej uwidoczniono odkryte skorodowane zbrojenie.

- stropodach pełniący funkcję tarasu należy rozebrać i ewentualnie odtworzyć z uwzględnieniem aktualnych wymagań co do wartości obciążeń jak i warunków granicznych użytkowania
- przed wykonaniem nowego stropodachu należy oczyścić dylatację między segmentami i zamknąć ją opaską termiczną, elastyczną
- przy projektowaniu stropodachu należy uwzględnić jego rozszerzalność cieplną, obecnie ściany bezpośrednio pod stropodachem są ścięte
- zdjąć wszystkie tynki i po osuszeniu ścian i przemurowaniu w miejscach zmurszałych je odtworzyć
- posadzki wyremontować
- stopnice i belki schodów zewnętrznych wyburzyć nie wycinając prętów zbrojenia wystającego ze słupów, zaleca się odtworzenie biegów schodowych jako żelbetowe płytowe

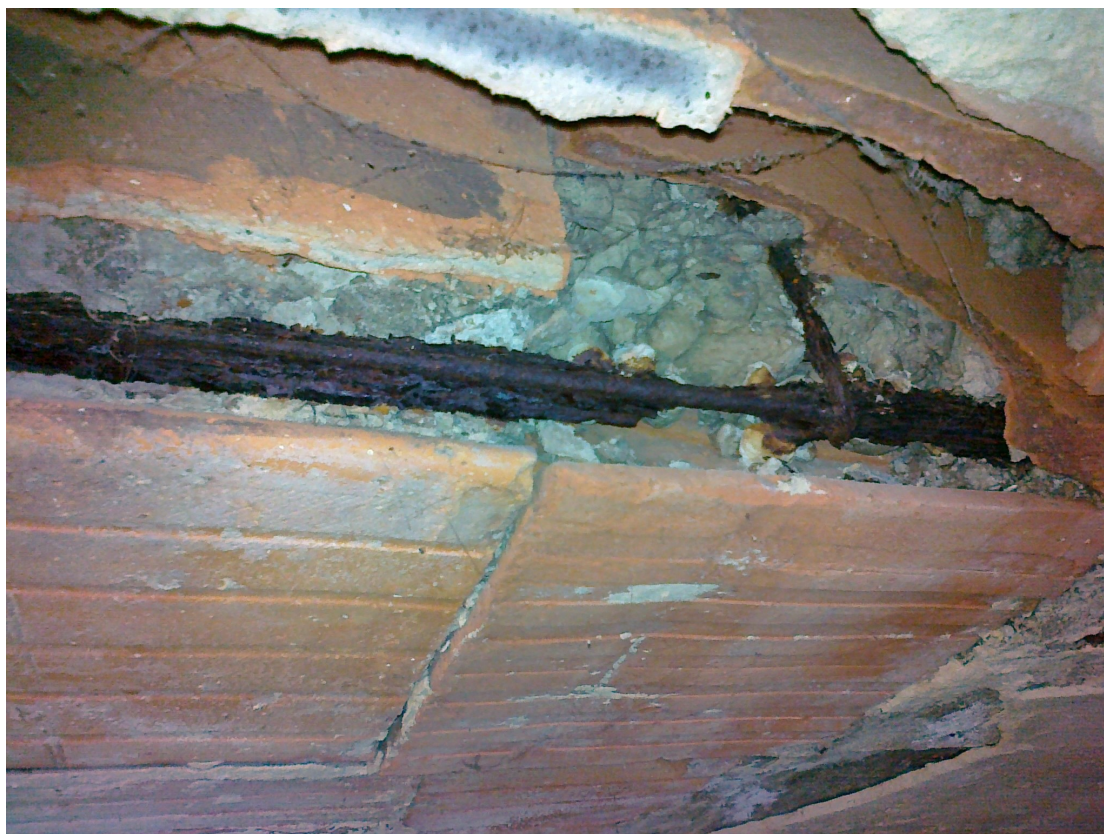
Z powodu wilgoci, przemakania i okresowego przemarzania odpadają tynki a strop jest rozsadzany.

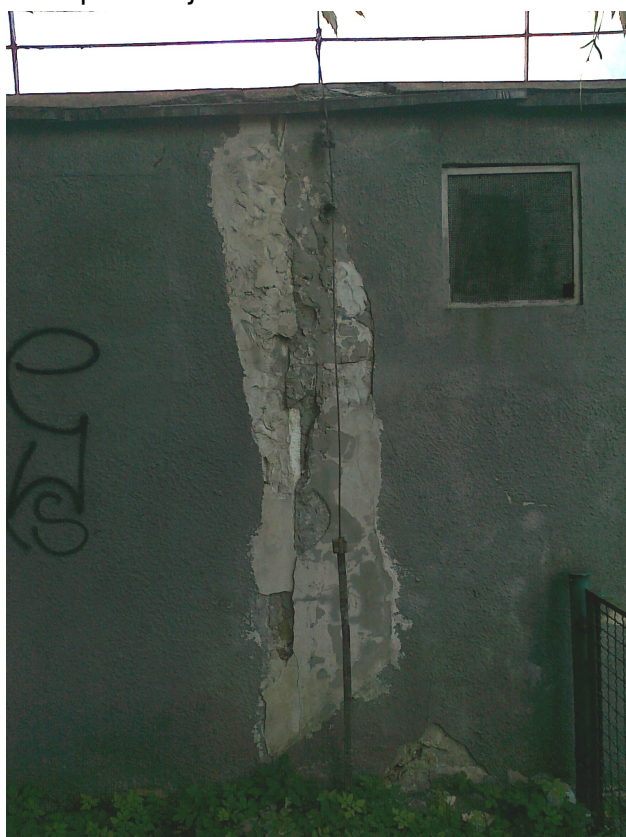
Zbrojenie przez korozję i uwadnianie tlenków żelaza pęcznieje. Pręty utraciły około 50% przekroju.
