# EKSPERTYZA TECHNICZNA AKTUALIZACJA

## OCENA STANU TECHNICZNEGO ELEMENTÓW KONSTRUKCYJNYCH BUDYNKU PRZY UL. BARLICKIEGO 30/ WIECZORKA 1 W ŚWIĘTOCHŁOWICACH

Kwiecień 2013r.

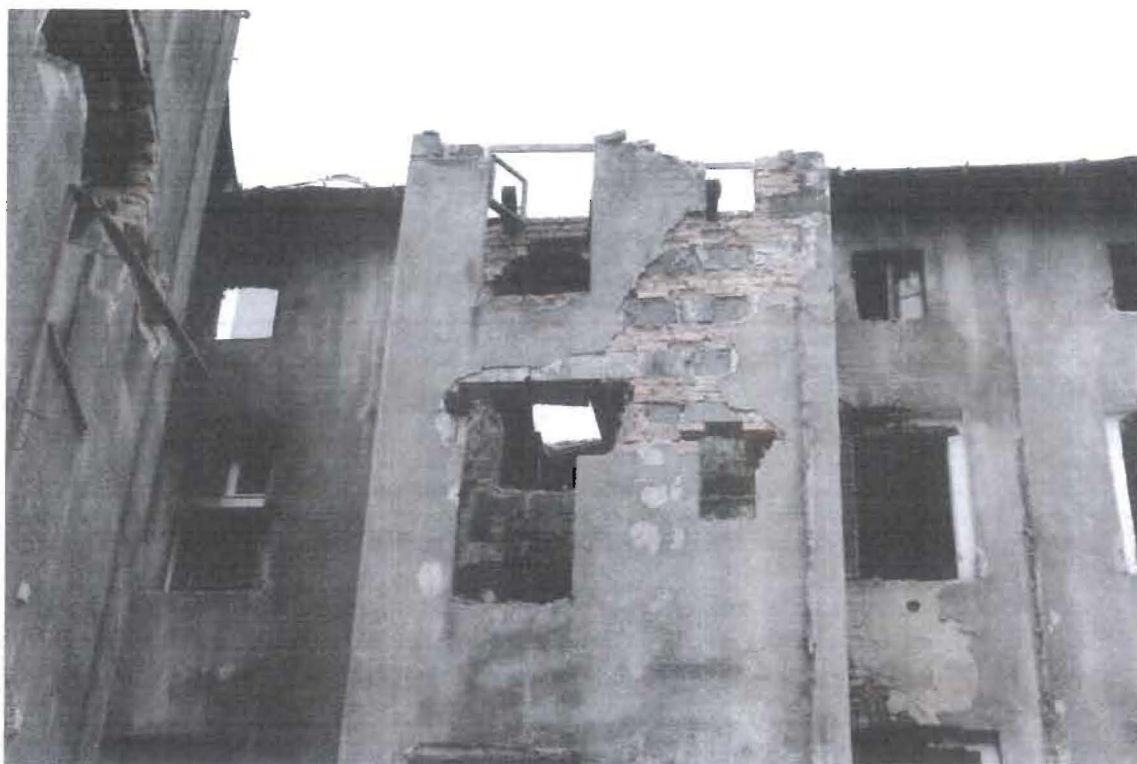
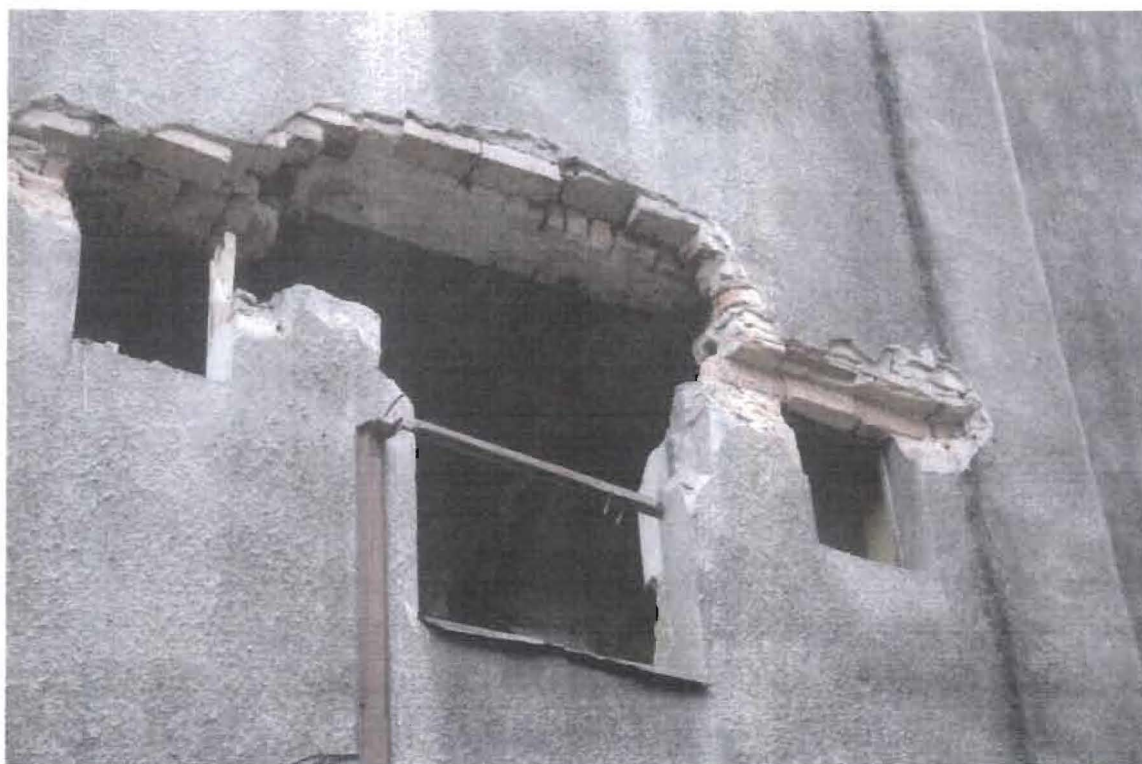
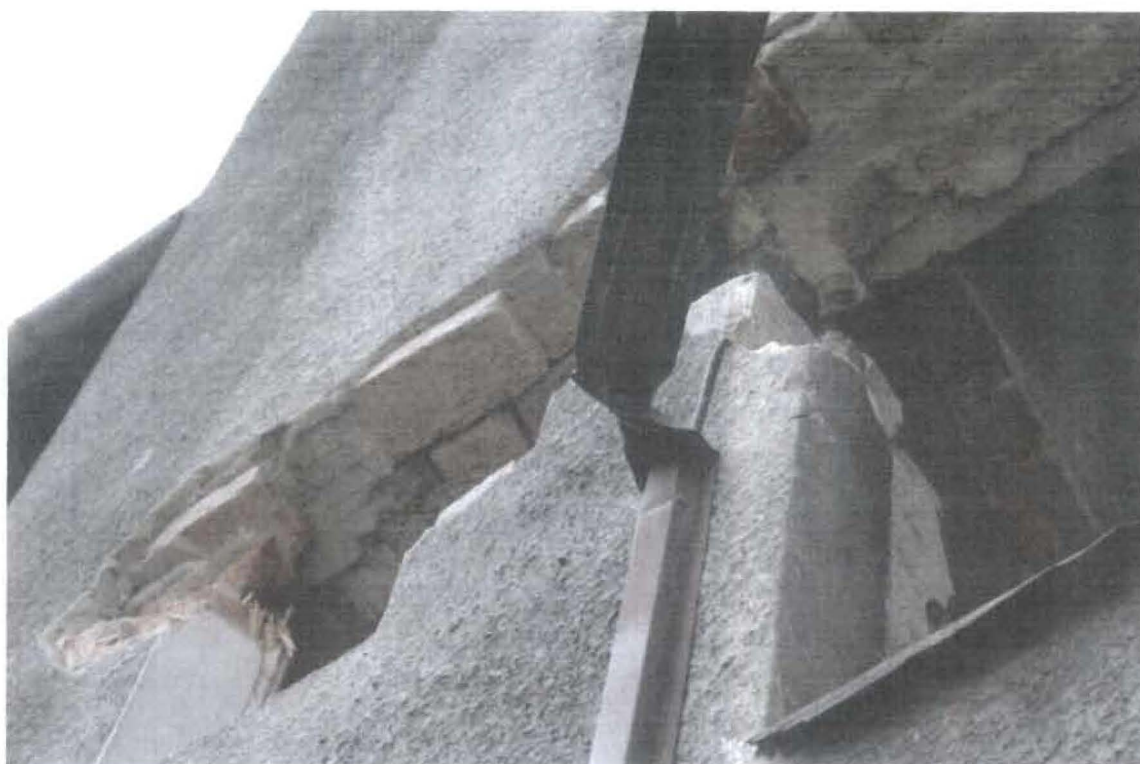
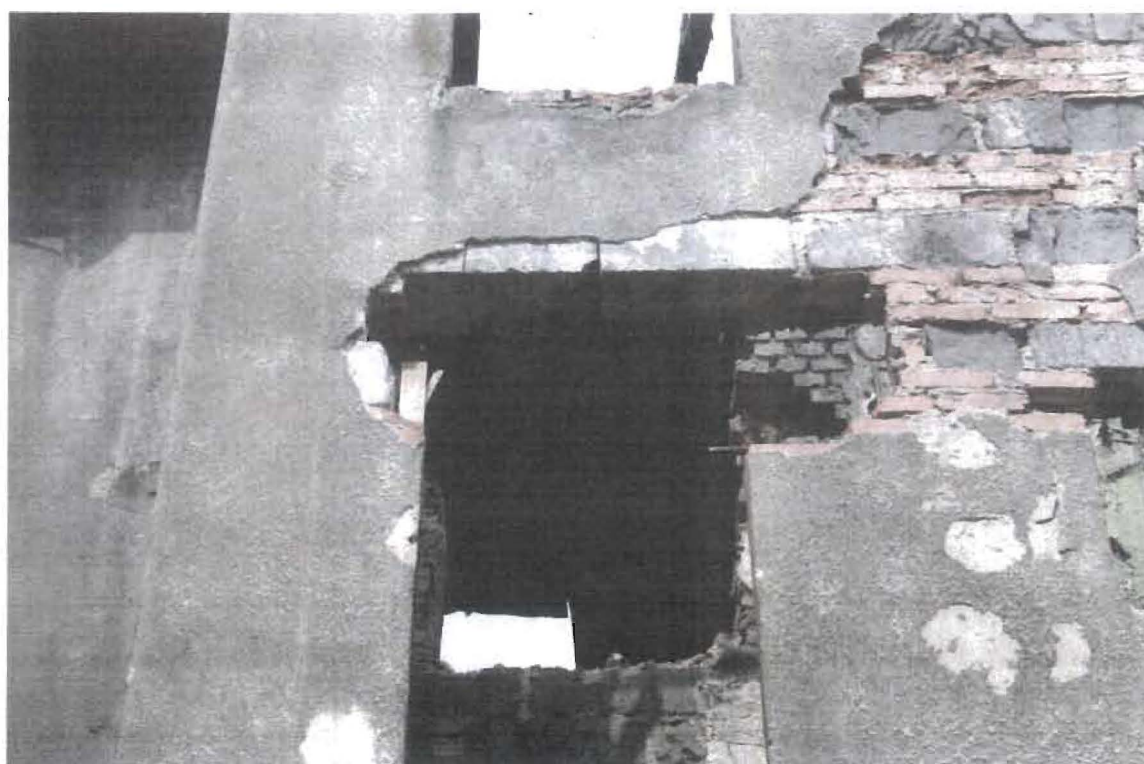
Nadal postępuje degradacja budynku. Pomimo stale wprowadzanych przez Zarządcę zabezpieczeń nieznani sprawcy skradli nadproża (z kształtowników stalowych) **Fot nr 1, 2, 3 i 4** oraz elementy konstrukcyjne stropów. Brak nadproży i stężeń ścian konstrukcyjnych w postaci stropów spowodowało znacznie pogorszenie się stanu technicznego i tak już zniszczonego przez pożar budynku co może doprowadzić do nagłego częściowego zawalenia się konstrukcji. Po okresie zimowym pojawiły się luźne odpadające tynki od strony ul. Wieczorka **fot Nr 5 i 6**

**Pomimo wprowadzanych zabezpieczeń obiekt nadal ulega stałej dewastacji i degradacji a jego stan techniczny ciągle się pogarsza, co może doprowadzić w każdej chwili do nagłego runięcia części konstrukcji ścian, stropów wieżby dachowej.**

**Przed przystąpieniem do rozbiórki należy w trybie natychmiastowym wygrodzić strefę bezpieczeństwa wokół budynku. Wyłączyć z użytkowania przejazd do podwórza (kubły na śmieci przenieść w inne miejsce). Skuć luźne tynki elewacji od strony ul. Wieczorka**

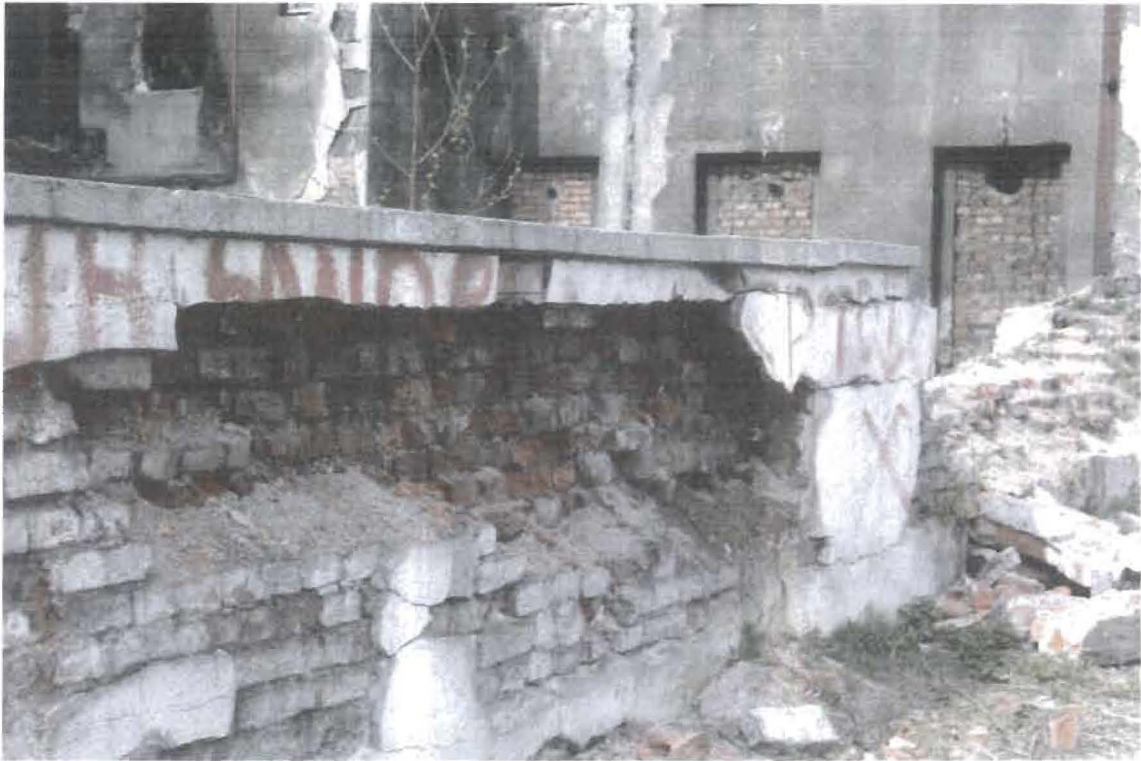
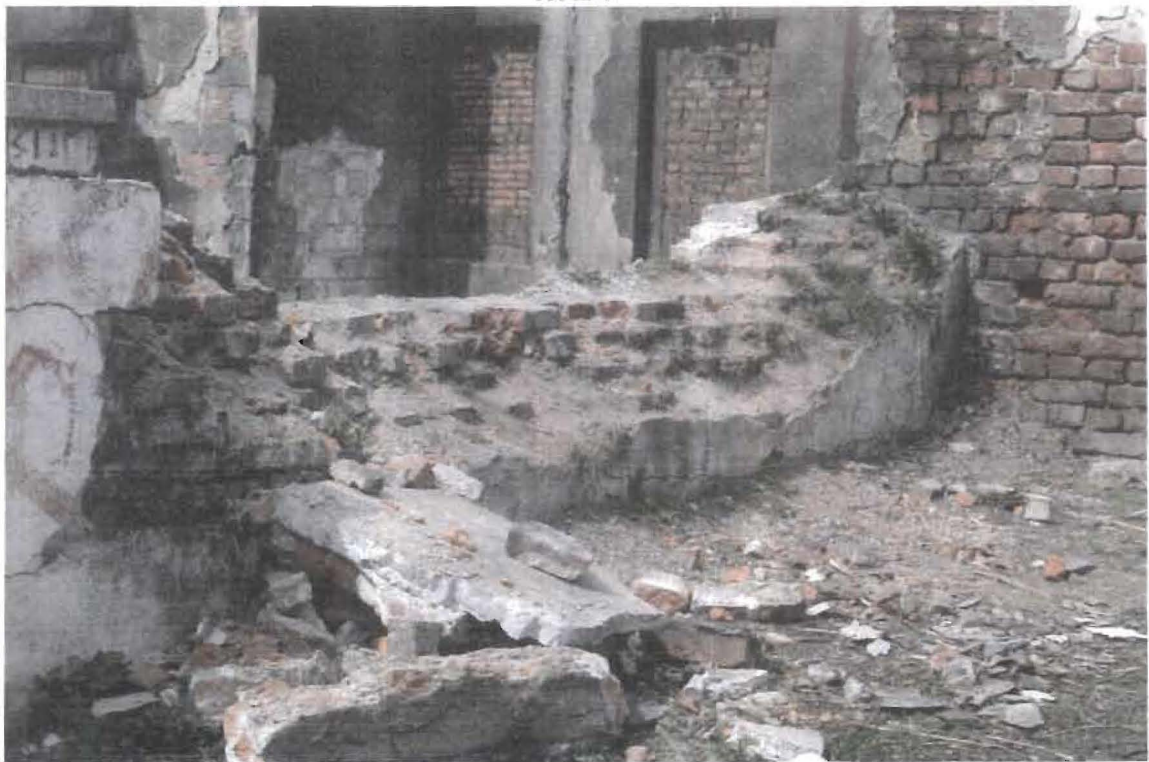
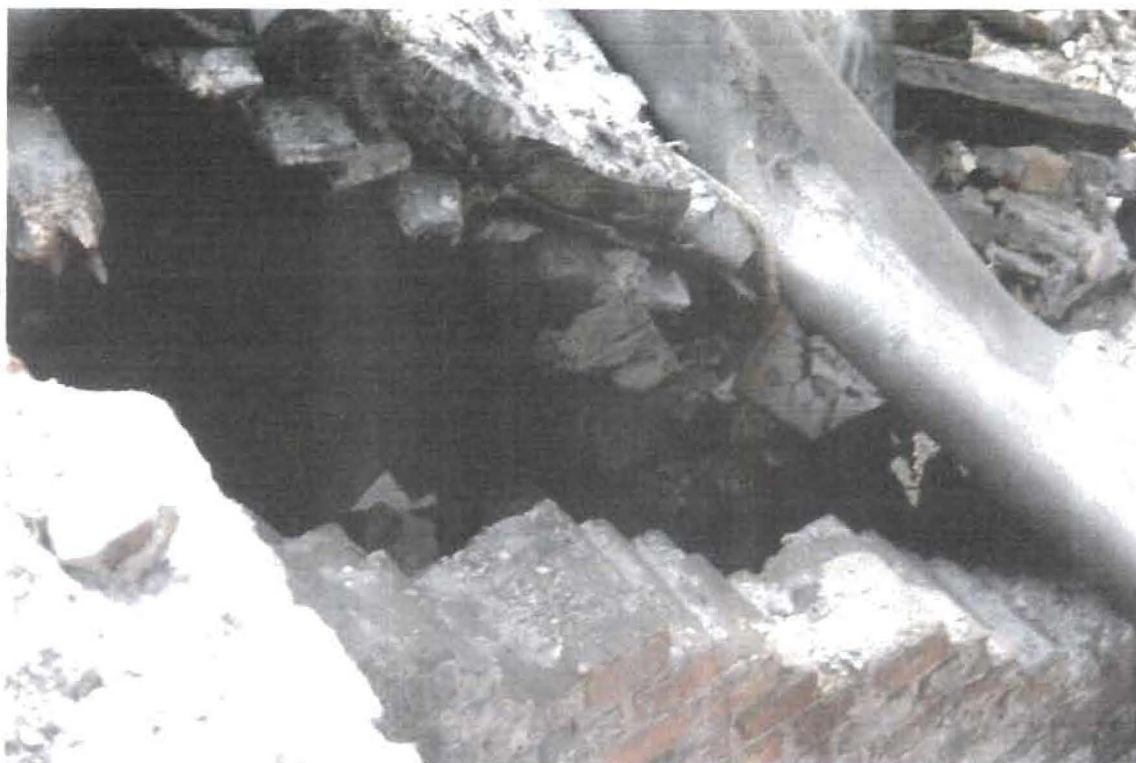
Znacznie pogorszył się stan techniczny muru oporowego w podwórzu oraz komórek gospodarczych, występują ubytki cegieł i niebezpieczne przechylenia się ścian konstrukcyjnych **fot nr 7, 8 i 9**

**Ponadto należy oprócz zniszczonych komórek gospodarczych rozebrać również uszkodzony mur oporowy i na nowo go odtworzyć.**
