EKSPERTYZA TECHNICZNA

STANU TECHNICZNEGO BUDYNKU W ASPEKTCIE ADAPTACJI NA POTRZEBY MUZEUM

**BUDYNEK MUZEUM
UL. POLAKA 1
W ŚWIĘTOCHŁOWICACH**

KATOWICE , styczeń 2008 r.

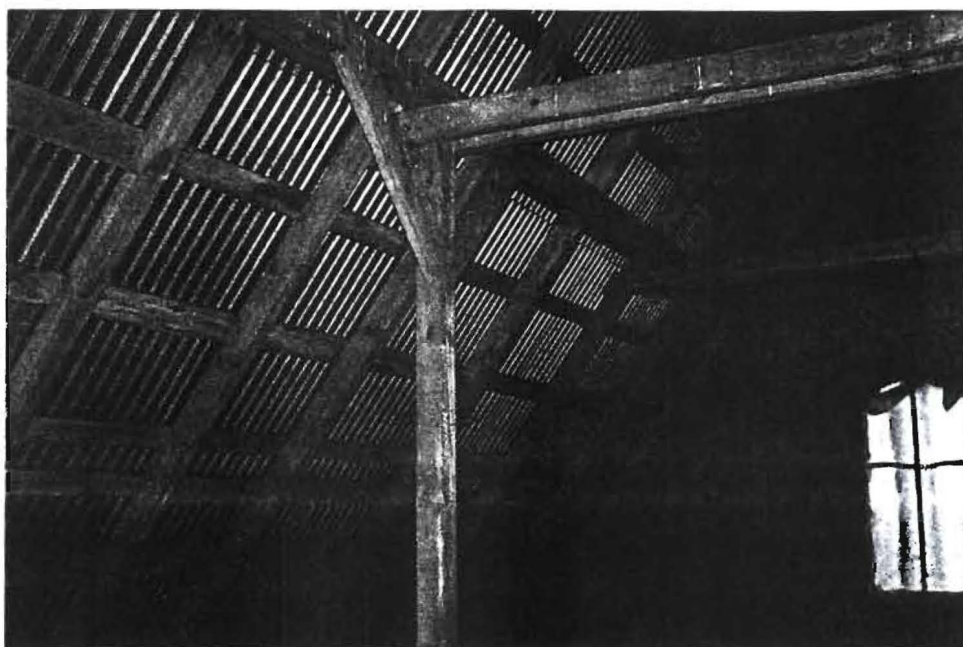
FOT.3

Konstrukcja nośna dachu widoczne ugięcia krokwi. Przekroje krokwi; płatwi; słupów oraz łat są niewystarczające i nie zapewniają sztywności stateczności konstrukcji. Stan techniczny można uznać jako zły.

FOT 3,4,7

6.4. Na podstawie oceny stanu technicznego elementów nośnych konstrukcji dachu oraz obliczeń sprawdzających nie można dopuścić do dalszego użytkowania istniejącej konstrukcji drewnianej dachu wraz z pokryciem.

7.5. Konstrukcję dachu wraz pokryciem i obróbkami należy w całości wymienić na nową.

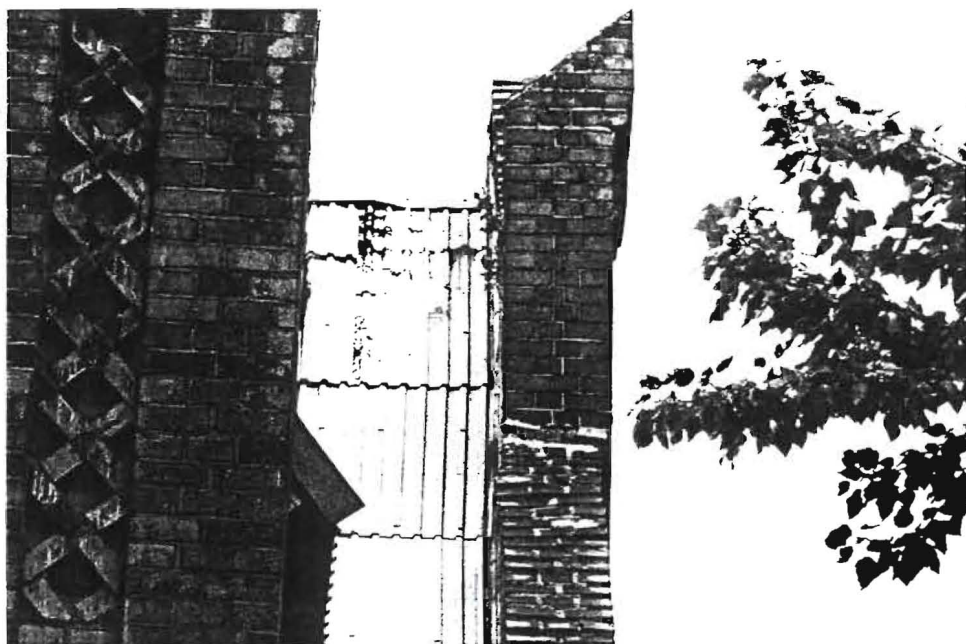
FOT.4

Powierzchnie dachu nierówne, z widoczne szczeliny w pokryciu. Liczne uszkodzenia pokrycia blaszanego przez korozję w miejscach mocowania dawnej instalacji odgromowej. Przecieki występują na obrzeżach budynku oraz koszach są spowodowane wadliwymi obróbkami blacharskimi z powodu ich uszkodzeń. Rynny i rury spustowe bardzo skorodowane, brak odcinkami rynien, rynhaków. Widoczne zacieki i plamy w pomieszczeniach. Instalacja odgromowa można uznać że nie istnieje została w stanie szczątkowym-brak ciągłości zwodów pionowych i poziomych, brak zamocowań z konstrukcją dachu

Stan techniczny pokrycia instalacji odgromowej, obróbek należy uznać jako zły.

- FOT 4. WIDOK FRAGMENTU POŁACI DACHU**
(pokrycie z blachy i obróbki –widoczna korozja pokrycia)
- FOT 5. WIDOK FRAGMENTU ODPADAJACEGO TYNKU**
(podsufitka IIp-tynek na trzcinnie)

7.7. Wykonać nową instalację odgromową budynku.

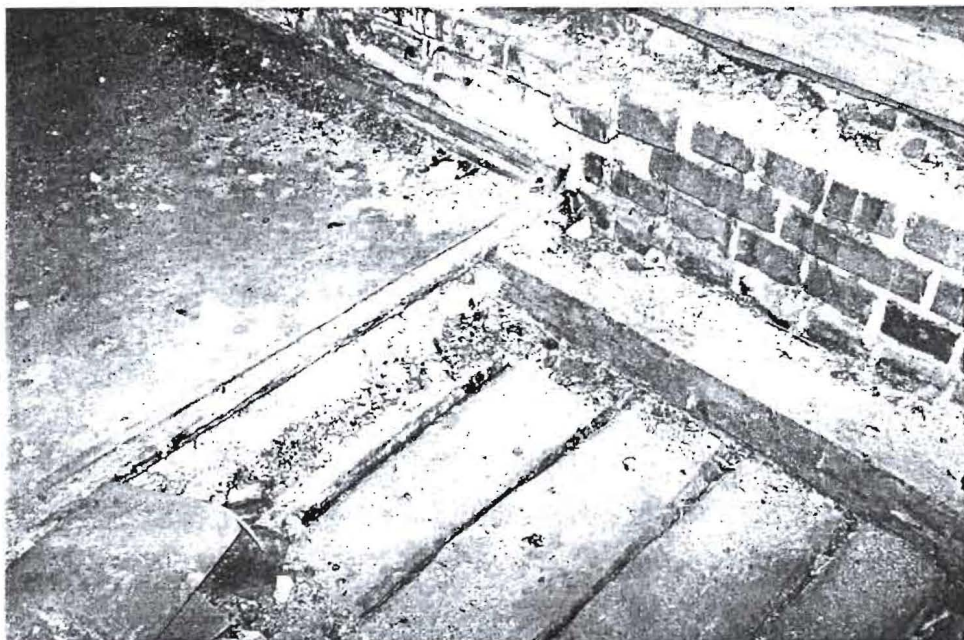
FOT.10

Istniejący strop drewniany listwowy stopień zużycia technicznego 30-50%. Belki drewniane wykazują ugięcia w granicach normowych. Podłogi zużyte wymagają wymiany.

Podsufitka z desek oraz tynk na trzcinie zużyte -widoczne zarysowania ugięcia, pęknięcia ,zawilgocenia -wymagają wymiany.

Stan techniczny kwalifikuje strop do naprawy przywracając jego pierwotne walory wytrzymałościowe i użytkowe. **FOT 10.**

- FOT 10. FRAGMENT STROPU I P.**
(widok warstw stropowych)
- FOT 11. PODCIĄG STALOWY NA POZ.3,82M**
(widok warstw zabezpieczających podciąg- tynk na siatce Rabitza)

Należy wykonać nowy strop ognioodporny typu gęstożebrowy ceramiczny lub żelbetowy.

Strop drewniany istniejący ze względów wytrzymałościowych i wymaganej odporności ogniowej nie nadaje się do adaptacji dla funkcji muzeum.
